IV Congreso
**Comunicación
Social de la Ciencia**
Cultura Científica y
Cultura Democrática

TÍTULO: RUTA GEOMONUMENTAL: LA PIEDRA TRADICIONAL UTILIZADA EN LA CONSTRUCCIÓN DEL PATRIMONIO ARQUITECTÓNICO DE MADRID

AUTORES: R. Fort*, E.M. Pérez-Monserrat*, M.J. Varas**, M. Álvarez de Burgo*

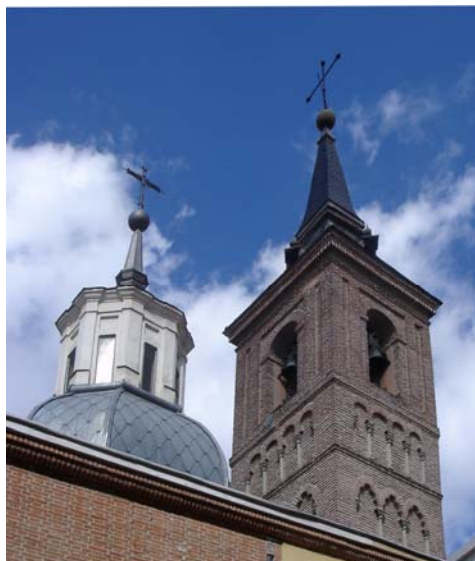
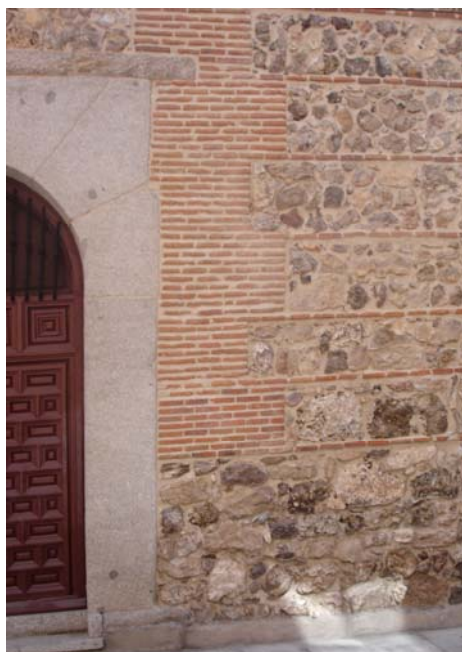
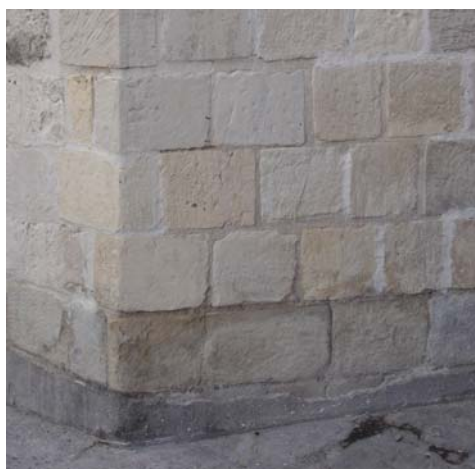
1 IGLESIA SAN NICOLÁS DE LOS SERVITAS

Para la construcción de la iglesia se utilizaron cuatro tipos de piedra tradicional. Sílex para las mamposterías de los zócalos de la fachada a la plaza de Biombo y en los cajones encintados con ladrillos de las fachadas. La *piedra de Redueña*, correspondiente en esta ocasión a una dolomía procedente de El Molar o de Torrelaguna, conforma el ábside, constituido por sillares de pequeño tamaño, y también se utiliza como mampuesto en los cajones encintados.

El granito se utiliza en el zócalo de algunas fachadas y en las dos portadas de la Iglesia, y la pizarra se localiza en el chapitel de la torre. El ladrillo es utilizado en la torre, siendo de mayor tamaño en la zona inferior de la misma y más pequeño hacia el campanario, y en las fachadas, alternándose encintados de ladrillos con cajones de mampostería.

Hoy en día, los materiales de construcción presentan en general buen estado de conservación, observándose principalmente pérdidas de volumen en los sillares graníticos del zócalo. En el siglo XX se han acometido diversas actuaciones, una tras el incendio sufrido en 1912, otra en los años cincuenta y otra entre 1983-2000. En algunas de estas intervenciones se realizó la sustitución de la piedra, que debía de estar muy deteriorada, en la zona del ábside, en donde se aprecian acabados distintos a la piedra original.

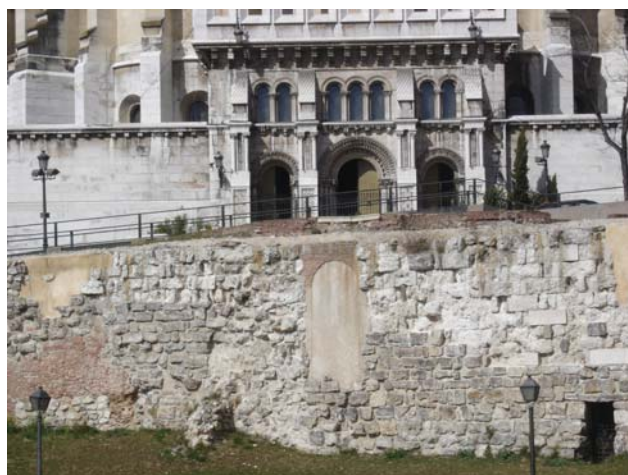
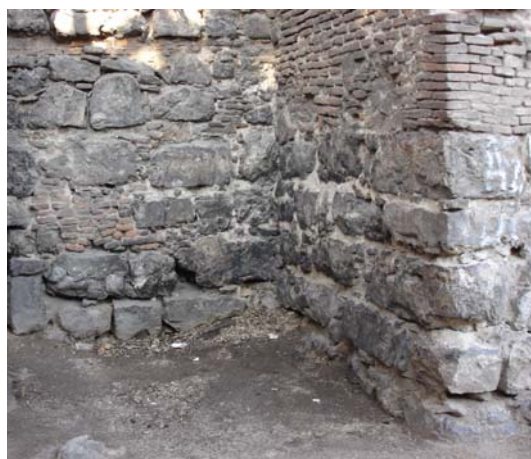
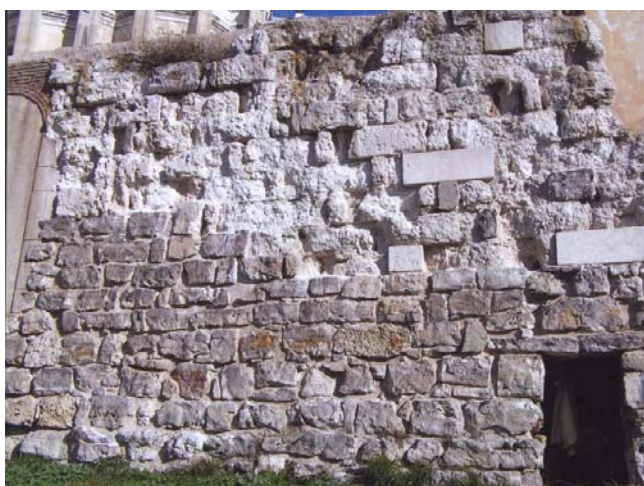
2 MURALLA ÁRABE

La muralla está levantada con mampuestos de sílex y de caliza cretácica. En los zócalos de los torreones se aprecia una mayor elaboración de los paramentos, con la utilización de sillarejos y sillares. En el número 12 de la calle de Bailén, se observa un zócalo de sillería de sílex perfectamente escuadrado, alcanzando algunos de los sillares casi el metro de longitud. En el muro existente en los jardines de Mohamed I, se puede apreciar que la base está realizada con sillarejos de sílex y que en zonas superiores son sustituidos por una caliza de tonos blancos.

Los sillarejos de calizas blancas de los niveles superiores sufren pérdida de volúmenes y pulverización.

El torreón en la calle Bailén nº 12 presenta pintadas en el zócalo de sillería de sílex, observándose en los ladrillos y mampuestos un estado de conservación deficiente.

La muralla ha sufrido importantes expolios y daño, siendo además su piedra y paramentos utilizados para la cimentación de muchos edificios cercanos. El lienzo conservado en la Cuesta de la Vega ha sido restaurado en varias ocasiones con diferentes criterios de intervención.

Así, se han sustituido elementos dañados con ladrillo, con distintas variedades de calizas o rellenando las lagunas de la mampostería con morteros de colores variados. La última intervención fue realizada en 1988, con la colocación del aplacado calizo en los paramentos de la Cuesta de la Vega, aunque el deterioro de sus materiales ha continuado.

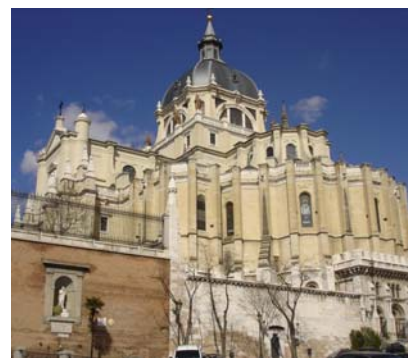
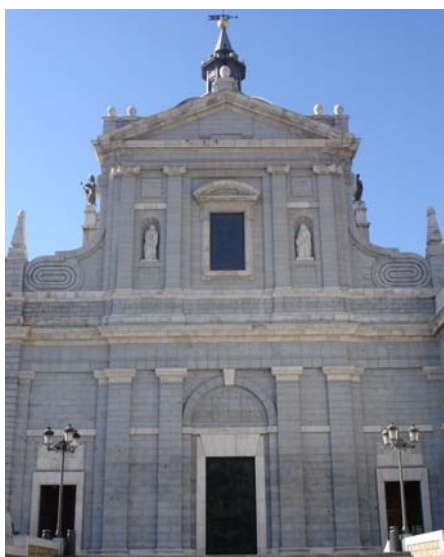
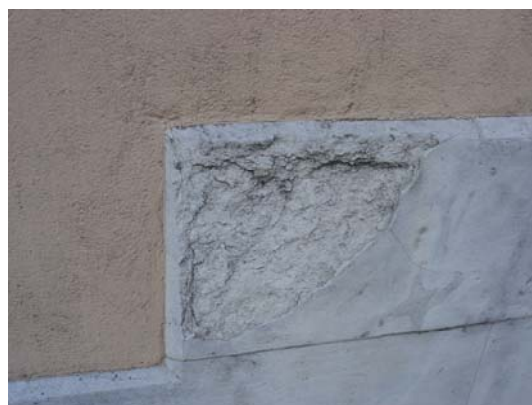
3 CATEDRAL DE LA ALMUDENA

La cripta está construida con tres tipos de piedra que ya no pueden ser catalogados como tradicionales, puesto que no proceden de la región. Además, en el proyecto del Marqués de Cubas se primaba la utilización de nuevos materiales como una seña diferenciadora en el Madrid de finales del siglo XIX. Los primeros sillares del zócalo y de las basas de las columnas están contruidos con una dolomía procedente de Baides (Guadalajara). La caliza de tonos blancos con vetas rosadas empleada en la fachada procede del Maciço Calcáreo Estremenho de Portugal, piedra que sigue explotándose en la actualidad.

La caliza utilizada en la ornamentación de la portada fue extraída de Batalha, también en Portugal. La caliza empleada a partir de 1911 procede de Novelda (Alicante) y presenta un tono crema. La portada principal está levantada en granito, posiblemente procedente de Zarzalejo por la elevada cantidad de gabarros de gran tamaño que se observan. El granito utilizado en la portada a la calle Bailén, más blanco y con menor cantidad de gabarros, procede de las canteras de Alpedrete. En la balaustrada, cornisas, basas y capiteles de columnas y ornamentación se utilizó también caliza de Colmenar, y Chueca Goitia finaliza la cúpula con caliza de Bateig (Alicante). Las pizarras de las cubiertas proceden de Carballeda (Orense).

La catedral presenta en general buen estado de conservación, localizándose el deterioro sobre todo en la cripta. Se observan procesos de disolución en las calizas blancas de la fachada, que afectan más directamente a las venas existentes de tonos rosados la presencia de desplazados, arenización y la formación de costras negras, resultado de la interacción de la piedra caliza con los contaminantes atmosféricos, sobre todo en la ornamentación de las portadas. También las fachadas presentan impacto de proyectiles, originados posiblemente durante la Guerra Civil.

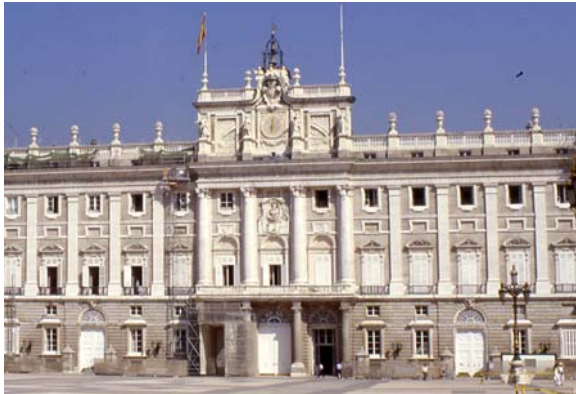
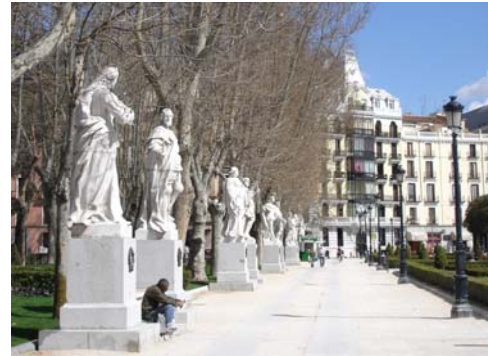
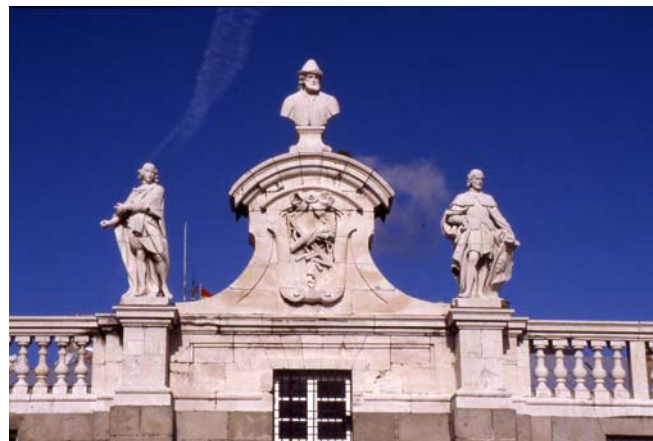
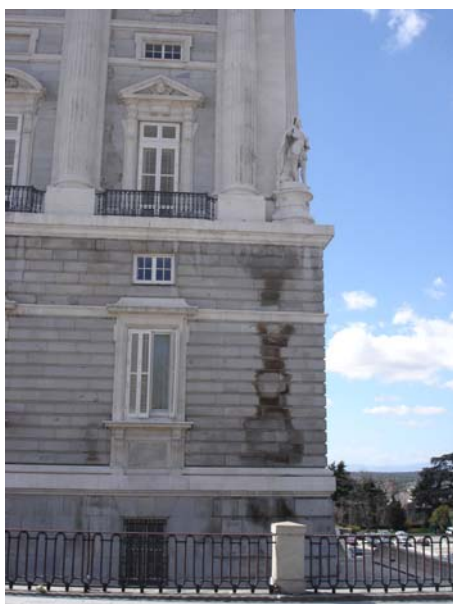
4 PALACIO REAL

En las fachadas se combinan dos tipos de materiales para dar contrastes cromáticos. La *pedra berroqueña* en basamentos y muros lisos, procedente al inicio de las obras de las canteras de Becerril de la Sierra, Galapagar, Collado Villalba, Alpedrete, Torreldonesy Cerceda. La *pedra de Colmenar* es utilizada en zócalos, columnas, pilastras, cornisas, antepechos, balaustradas, etc. Estos materiales y su disposición son los característicos de las construcciones de la época, son elementos básicos en la ordenación clásica de los monumentos de Madrid.

En las diversas ampliaciones y/o modificaciones realizadas, siempre se ha utilizado el granito de la sierra de la Sierra de Madrid y la caliza de Colmenar de Oreja. Su fachada Oeste fue reconstruida entre 1944 y 1964, utilizándose granito de Zarzalejo y piedra de Colmenar, debido a los daños que sufrió durante la Guerra Civil. En algunas zonas todavía pueden apreciarse los impactos de los proyectiles que afectaron a los sillares. En 1975 se efectúa la limpieza de las fachadas y la aplicación puntual sobre la piedra de tratamientos de protección. Entre 2002-2004, se procedió con una nueva la limpieza y restitución con caliza de Colmenar elementos en zonas de cornisas e impostas, en donde afectaba más directamente a la conservación del edificio, recobrando así las fachadas su color original. Aunque en la actualidad el Palacio Real y sus materiales presentan muy buen estado de conservación, las filtraciones de agua procedente de roturas de bajantes provocan la aparición de manchas marrones, debido a la oxidación que sufren algunos minerales del granito (biotitas).

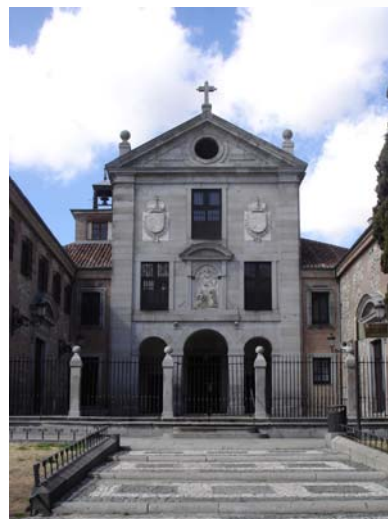
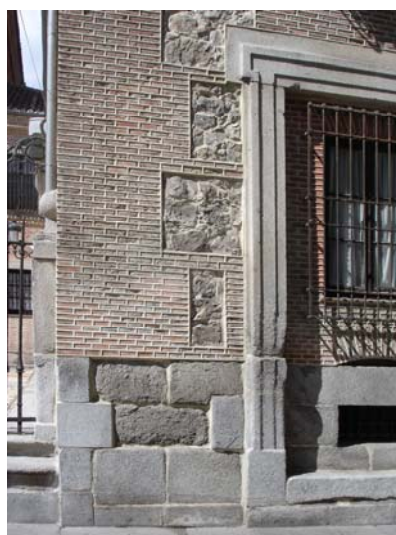
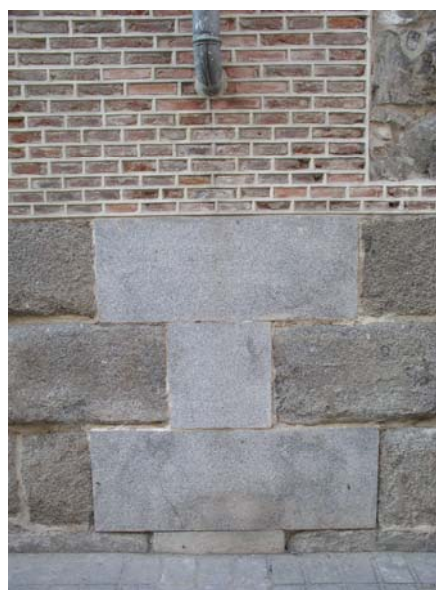
5 MONASTERIO DE LA ENCARNACIÓN

La portada principal es de granito, procedente de las canteras de Valdemorillo y Zarzalejo. Se emplea en los zócalos, recercados de huecos, peldaños de acceso al edificio y pilares que cierran la plazuela, rematados también con bolardos graníticos. La fábrica de los muros es de ladrillo combinada con cajoneras de mampostería de sílex según aparejo toledano. El conjunto escultórico y los escudos reales de la portada principal están labrados en mármol. La cubierta es de teja árabe y la cúpula de la iglesia de pizarra.

El edificio se ha conservado prácticamente intacto, perdiendo sin embargo la práctica totalidad de sus terrenos, debido a la construcción de los jardines de Sabatini, de la Plaza de Oriente y a la desamortización de Mendizábal. Los sillares de la fachada Sur actual proceden seguramente del antiguo muro Sur del monasterio, levantado en la ampliación del siglo XVIII y derribado en el XIX por remodelaciones en la Plaza de Oriente. Esto supone otro ejemplo de la reutilización de piedra tradicional en la arquitectura madrileña. En los últimos veinte años se han acometido obras de restauración, utilizándose granito procedente de las canteras de Alpedrete, y actuaciones de mantenimiento, que junto a la construcción del subterráneo en la calle Bailén, han permitido la conservación del edificio en muy buen estado.
